Análisis de accesibilidad para personas con discapacidad visual en el sector salud

Analysis of accessibility for people with visual disabilities in the health sector

Resultados del análisis del sitio: Caso del Hospital de Gineco Obstetricia

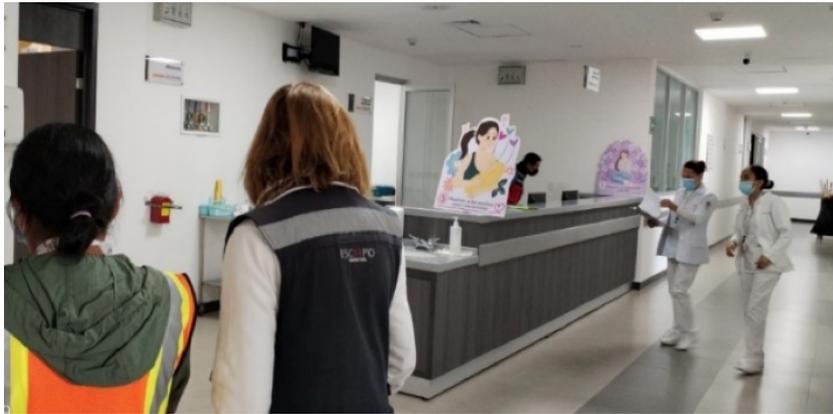
Imagen 9

Por otra parte, se realizó el análisis de accesibilidad en los espacios interiores del hospital. En el caso del pasillo de la primera planta, se muestra que es amplio para el libre tránsito, aunque para personas con discapacidad visual es un verdadero reto. De igual manera, se puede observar que la iluminación es fría y sería problemática para la persona, ya que es muy intensa; asimismo no se cuenta con señalética para que la persona con discapacidad visual pueda saber en qué lugar se encuentra (Imagen 9).

Pasillos y mostradores

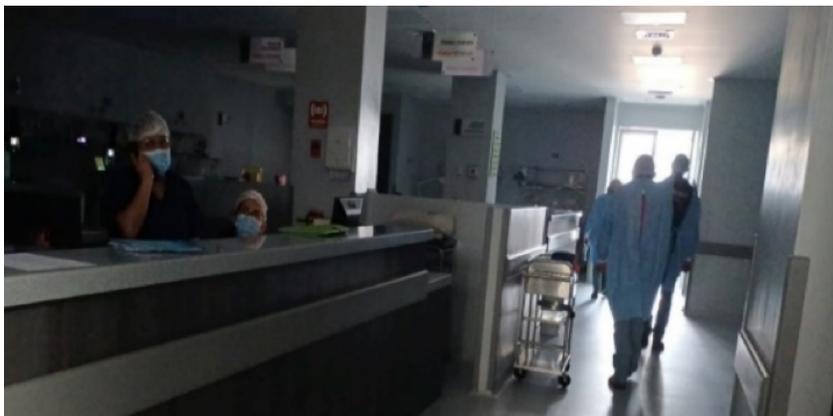
Imagen 10

Pasillo con poca iluminación

En el polo opuesto, la deficiencia de luz artificial y lo tenue de la luz natural no permite que se aprecie bien el trayecto para la persona con discapacidad visual. Se observa escasas de señalética y no hay ayuda alguna en las paredes que pueda utilizar una persona con dicha discapacidad para poder orientarse y transitar libremente.

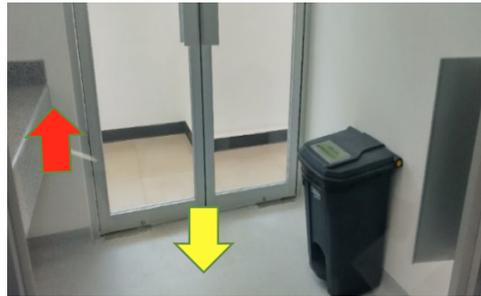
Imagen 12

Barreras arquitectónicas (der.)

El pasillo de color beige que se observa (Imagen 12) pasando la puerta es utilizado por familiares de los pacientes o los mismos para su libre tránsito. En caso de que el paciente o familiar padeciera de esta discapacidad y que, además, tenga discapacidad motriz y deba desplazarse en silla de ruedas por sí solo, el espacio no cuenta con algún sistema de ayuda para orientarse o recorrer el lugar y llegar al punto de la puerta donde se encuentre algún tipo de señalética que le permita saber dónde se encuentra.

A su vez, se puede observar que la puerta tiene manijas que no son ergonómicas ni de fácil uso y acceso al otro espacio, por lo que se le dificultaría acceder; adicionalmente, el bote de basura es una barrera que restringe el paso y podría ocasionar un accidente.

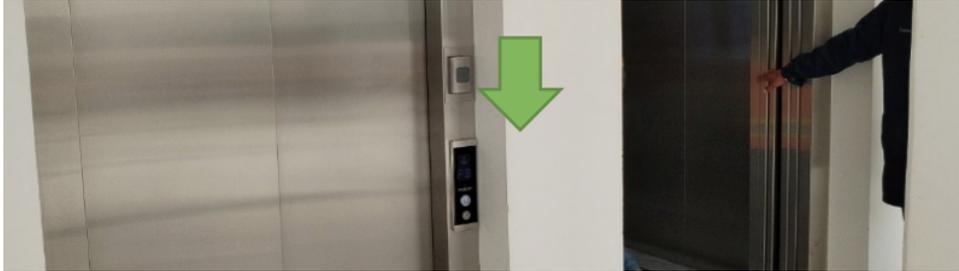
Falta de señalización en ascensores

Los ascensores que se muestran en la Imagen 13 no cuentan con un sistema adecuado para la persona con discapacidad visual, quien no sabría cómo accionar el elevador; tampoco existe cinta podotáctil para guiar a la persona hacia él.

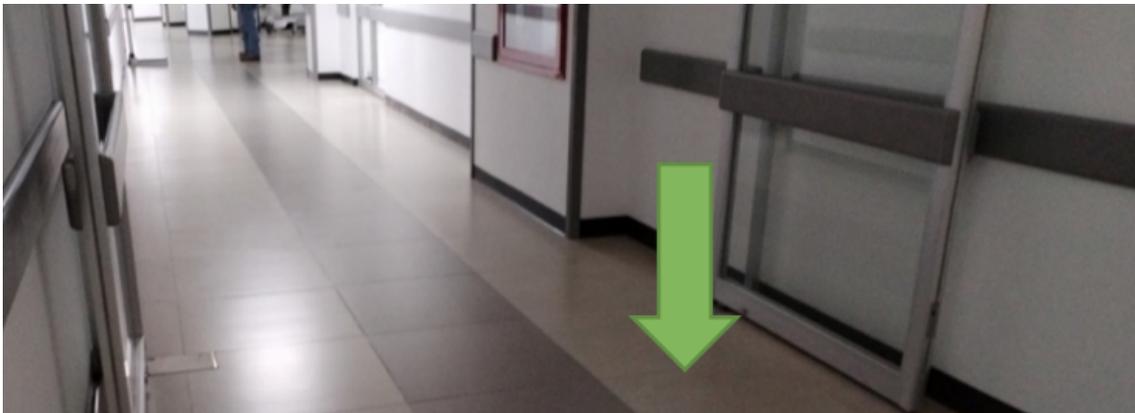
Pasillos

El pasillo que se muestra en la Imagen 14 no cuenta con cinta podotáctil para el libre tránsito de una persona con discapacidad visual.

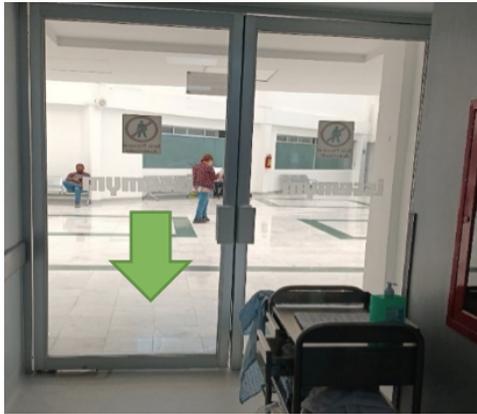
Imagen 15

Pasillo en área de distribución

En la Imagen 15, se aprecia que en el vestíbulo que se encuentra pasando la puerta, no se cuenta con cinta podotáctil para que transiten las personas con discapacidades, en este caso una persona con discapacidad visual. De igual forma, la puerta cuenta con el mismo sistema que se describió anteriormente, el cual sigue siendo una barrera para personas con discapacidad. Encima, la mesa para artículos hospitalarios se convierte en un peligro.

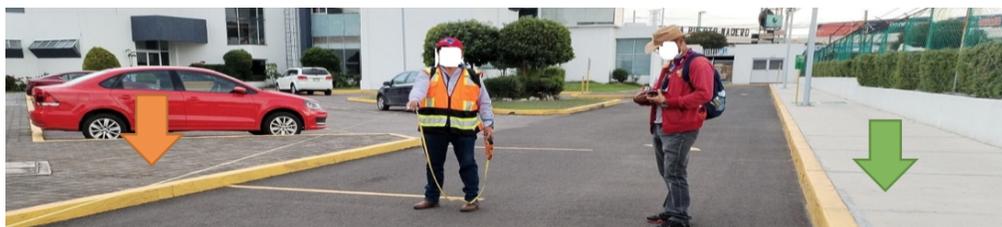
Figura 16

Banquetas no accesibles y sin rampas de acceso

En el exterior del hospital, la Imagen 16 muestra que en las banquetas no se cuenta con algún sistema de guía (señalado con flecha verde), rampas de acceso inadecuadas y que su tipo de material es adoquín (flecha de color naranja), que tiene una textura rugosa y hace que el bastón, muletas o los propios pies se atoren o, en su caso, la silla de ruedas tenga vibración.

Rampa en banqueta

Implementar la rampa en la banqueta, que desempeñe las siguientes características:

- La pendiente máxima permitida es del 6 %.
- Se requiere un ancho mínimo de 1.20 metros para la rampa, sin ningún tipo de obstrucción.
- Se deben proporcionar áreas de descanso de al menos 1.50 metros de longitud cuando sea necesario.
- La superficie de la rampa debe ser antiderrapante.
- En caso de ser necesario, se deben instalar protecciones laterales de 0.15 metros de altura.
- Debe instalarse una franja de advertencia táctil al principio y al final de la rampa para señalar los cambios de nivel.
- La rampa debe estar libre de obstáculos para que pueda ser utilizada sin ayuda externa cuando sea necesario.

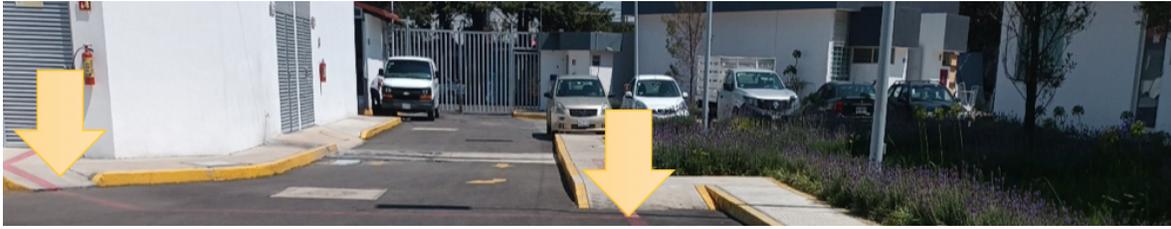
Figura 17
Rampas

En esta vista exterior de la Imagen 17, se aprecia en las dos esquinas (señaladas con flechas amarillas) que las rampas no cuentan con señalética para guiar a la persona con discapacidad visual, lo que le genera un riesgo al transitar por ese sitio.

Rampa de acceso

Para los casos donde el nivel del interior del edificio sea mayor al de la banqueta, se deberá efectuar una rampa de acceso que cumpla con las características siguientes:

- La inclinación máxima permitida es del 6 %.
- Se requiere un ancho mínimo de 1.20 metros para la rampa, sin obstrucciones que limiten la movilidad. Además, se deben proporcionar áreas de descanso de al menos 1.50 metros de longitud cuando sea necesario, como en casos de apertura de puertas o cuando la pendiente requiera una distancia significativa.
- La superficie de la rampa debe ser antiderrapante.

- Se deben instalar protecciones laterales de al menos 0.15 metros en casos si la altura del desnivel es considerable.
- Se debe colocar una franja de advertencia táctil al principio y al final de la rampa, con una separación de 0.30 metros del cambio de nivel.

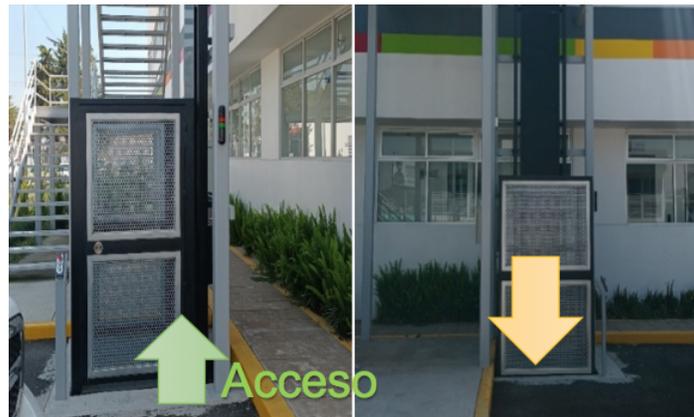
Figura 18
Montacargas exterior sin accesibilidad adecuada

La Imagen 18 muestra un montacargas en la parte exterior que es utilizado para personas con discapacidad. Se advierte que el ingreso a él es complicado para una silla de ruedas, pues se localiza próximo a la guarnición de la banqueta (flecha amarilla) y no cuenta con una rampa para el acceso, mismo que se realiza únicamente por el cajón de estacionamiento que se alcanza a ver. No se cuenta con ningún medio que guíe a una persona con discapacidad visual hacia el uso del montacargas, tampoco hay alguna señalización que permita reconocer el lugar y su uso.

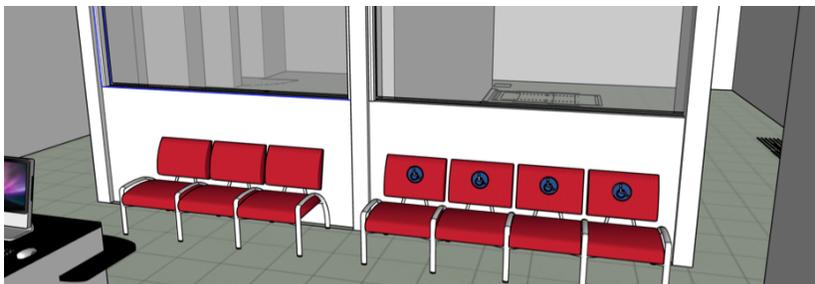
Imagen 19

Propuesta de colocación de sala de espera para personas con discapacidad

- Es necesario identificar las áreas de atención al público y los espacios de descanso, espera y/o uso exclusivo para personas en silla de ruedas utilizando la nomenclatura y los colores universales (ISO-41, MTA-RA 08).
- Estos espacios deben tener dimensiones de 0.90 por 1.40 metros.
- En el caso de tener máquinas para tickets, contenedores de folletos, dispensadores de gel antibacterial u otros dispositivos en la pared, éstos deben colocarse a una altura máxima de 0.80 metros.
- Es importante incluir espacios de espera que estén fuera del flujo de tráfico general y formen parte de la ruta accesible.
